## **PLANO MUNICIPAL DE SANEAMENTO BÁSICO DE VILA MARIA – RS**

### **TOMO I**

**ABRIL DE 2021**

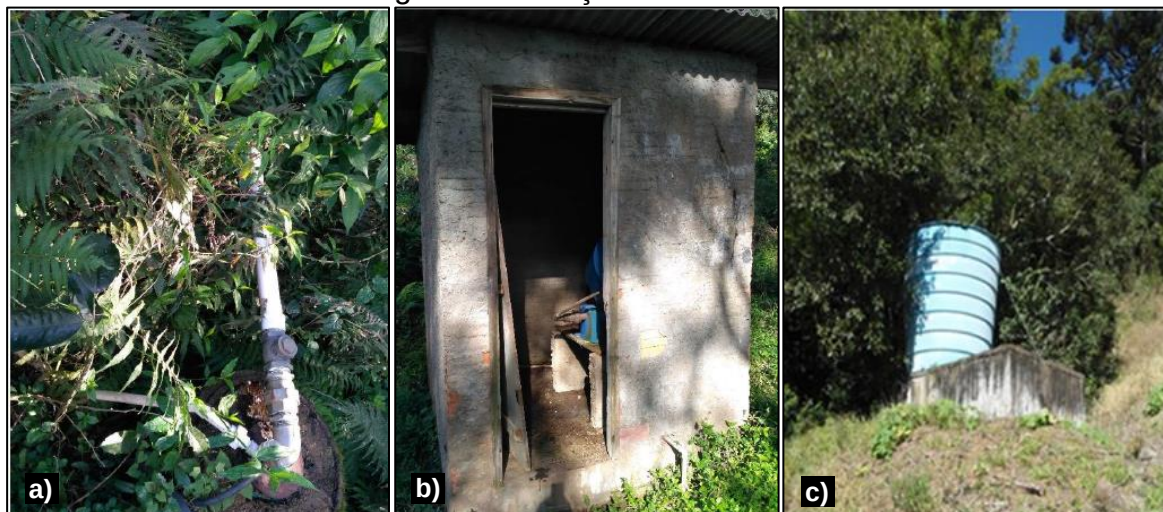
Figura 46 – Poço Moinho Zanetti

a) Poço de captação; b) Tratamento; c) Reservatório.  
 Fonte: Vila Maria (2020).

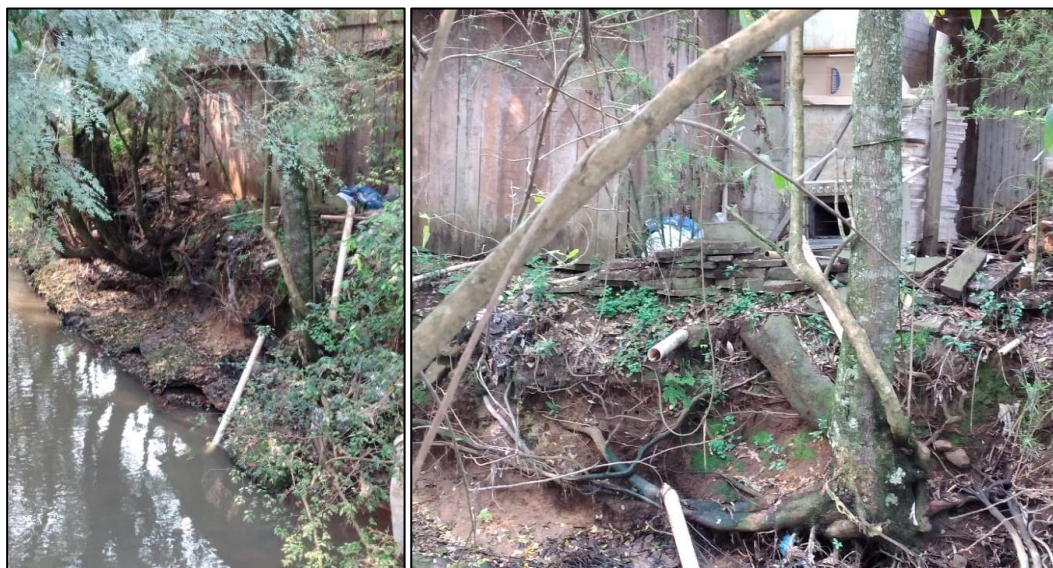
Figura 69 – Lançamento de esgoto bruto no Arroio Porongo – próximo ao Posto de Saúde

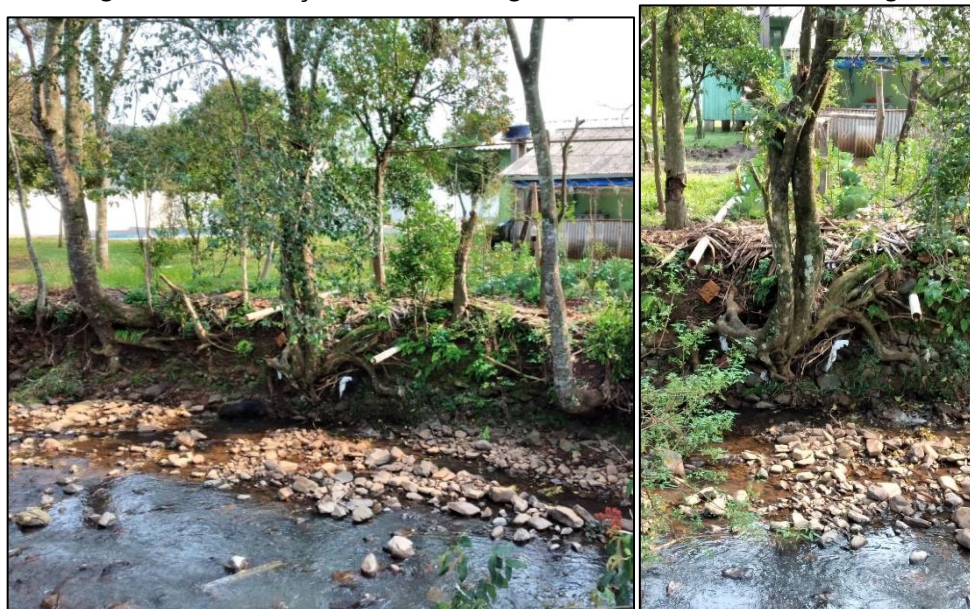
Figura 70 – Lançamento de esgoto bruto no Arroio Porongo
