BOCA DE LOBO		TUBULAÇÃO Ø40cm		ESCALAS: 1/600	Obra : PROJETO DE PAVIMENTAÇÃO ASFÁLTICA DE VIAS URBANAS Trecho : RUA DOZE DE OUTUBRO	
		PASSEIO PÚBLICO

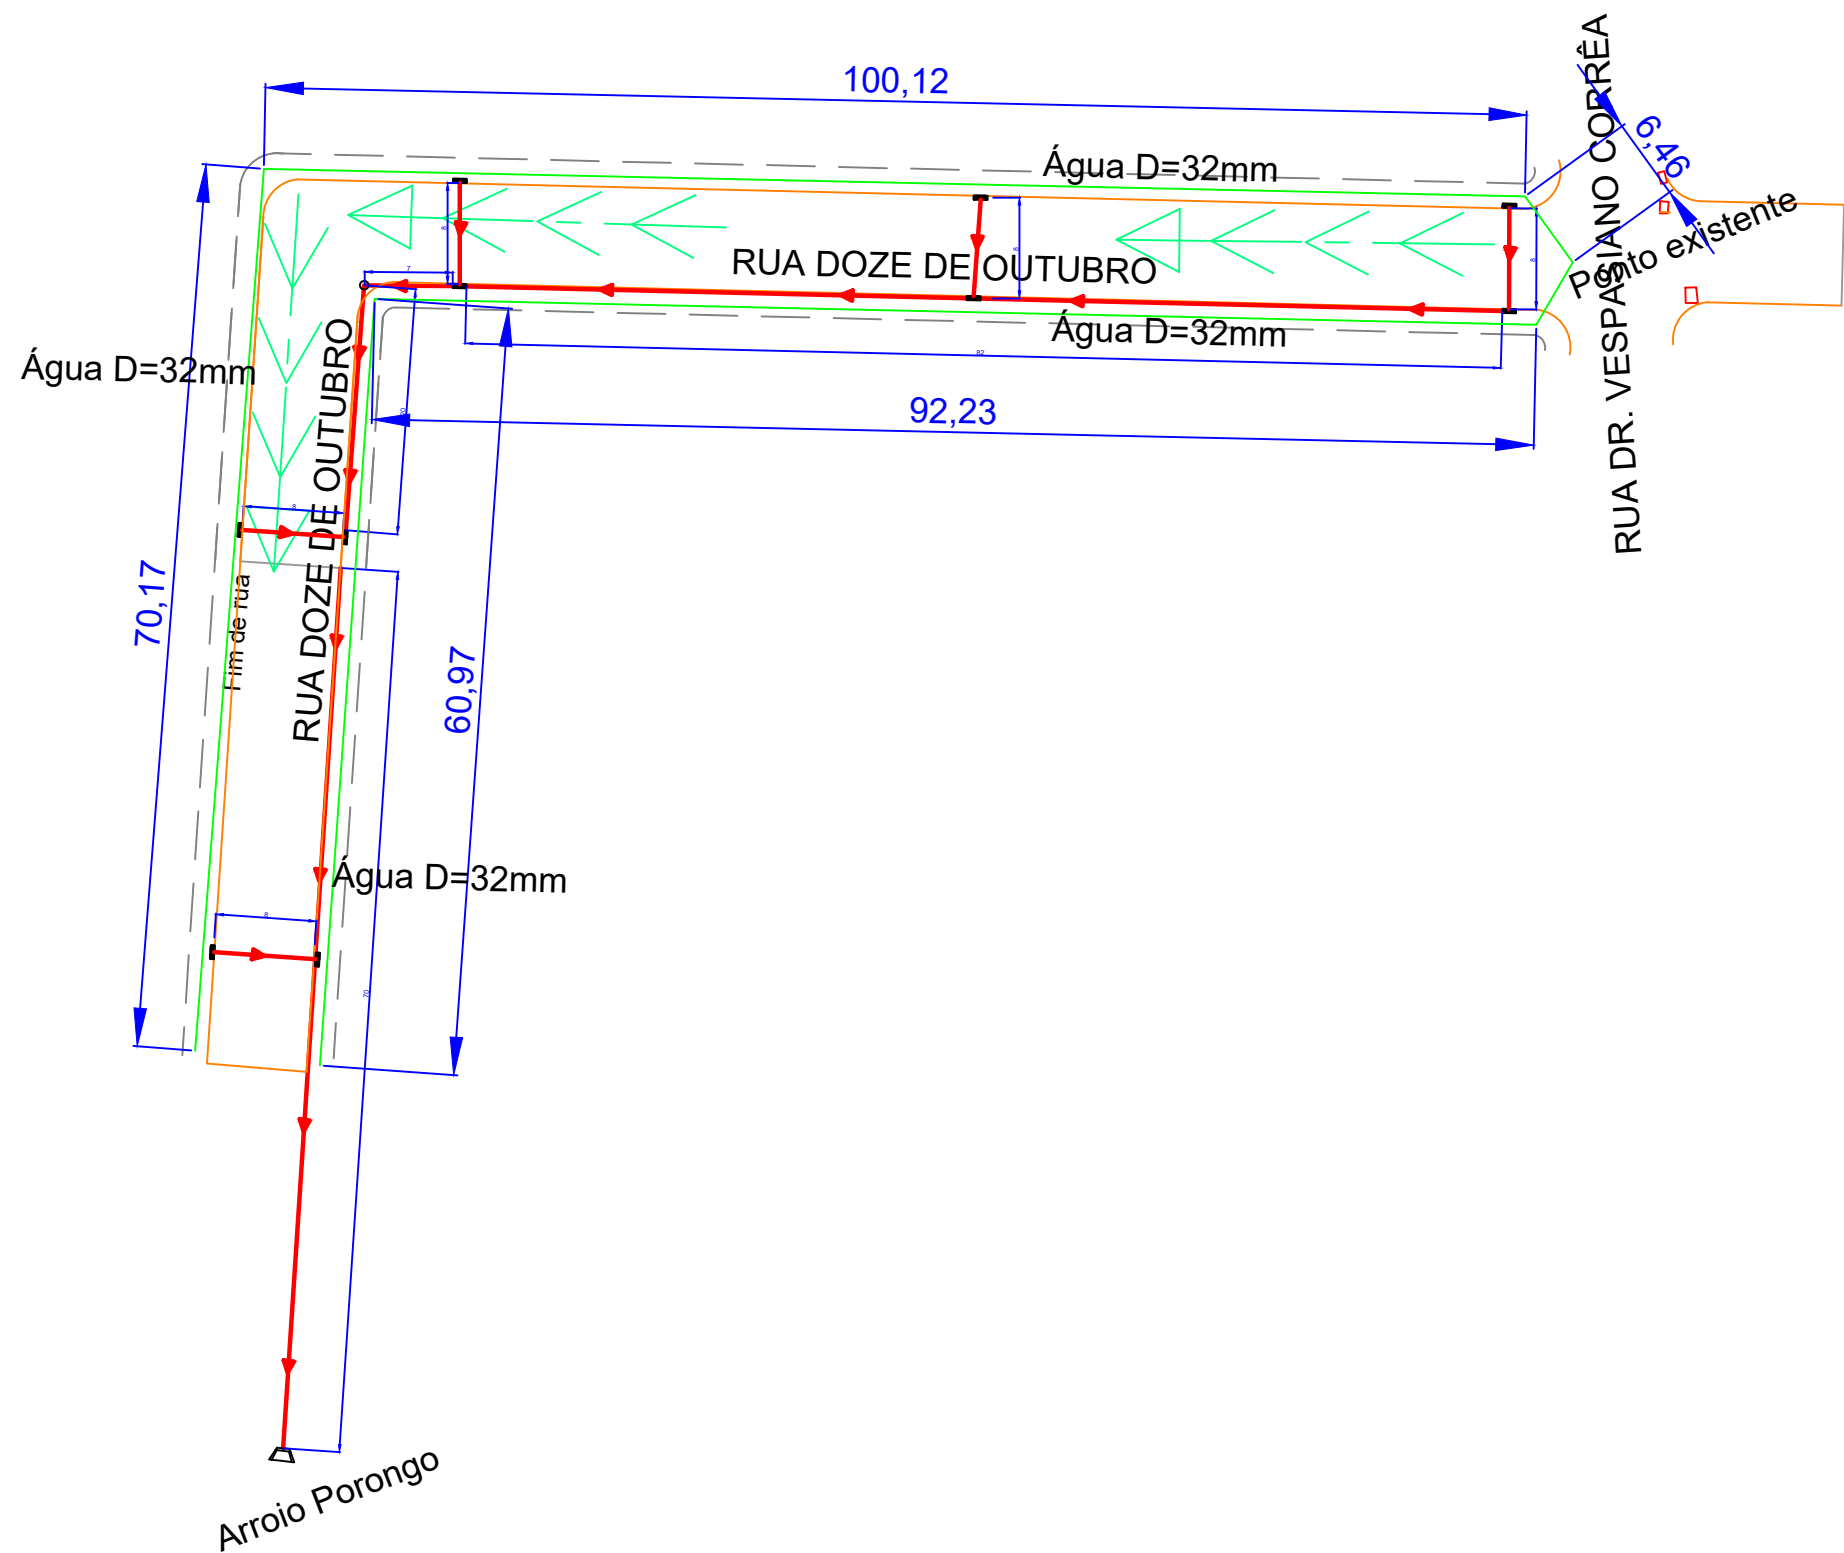
Legenda:		MEIO—FIO		SENTIDO DE ESCOAMENTO		TUBULAÇÃO EXISTENTE	Observação: FOI CONSIDERADA A LIGAÇÃO DE TRECHOS NOVOS DE DRENAGEM EM REDES JÁ EXISTENTES, PORÉM NÃO FOI REALIZADO ESTUDO PARA VERIFICAR SE A TUBULAÇÃO EXISTENTE COMPORTA O ACRÉSCIMO DE VAZÃO. AINDA, PODEM SER NECESSÁRIOS AJUSTES EM BOCAS DE LOBO EXISTENTES PARA NOVAS LIGAÇÕES.	PREFEITURA MUNICIPAL DE VILA MARIA - RS		
		ALINHAMENTO EXISTENTE

POÇO DE VISITA		REDE ÁGUA PEAD Ø32				
		CANTEIRO CENTRAL

BOCA DE LOBO EXISTENTE		TUBULAÇÃO Ø100cm
