TUBULAÇÃO Ø40cm		ESCALAS: 1/600	Obra : PROJETO DE PAVIMENTAÇÃO ASFÁLTICA DE VIAS URBANAS Trecho : RUA NARCISO ZILIO – RUA JOSÉ A. ANDREIS

REDE ÁGUA PEAD Ø32		DATA: JUN./22	PROJETO DE DRENAGEM

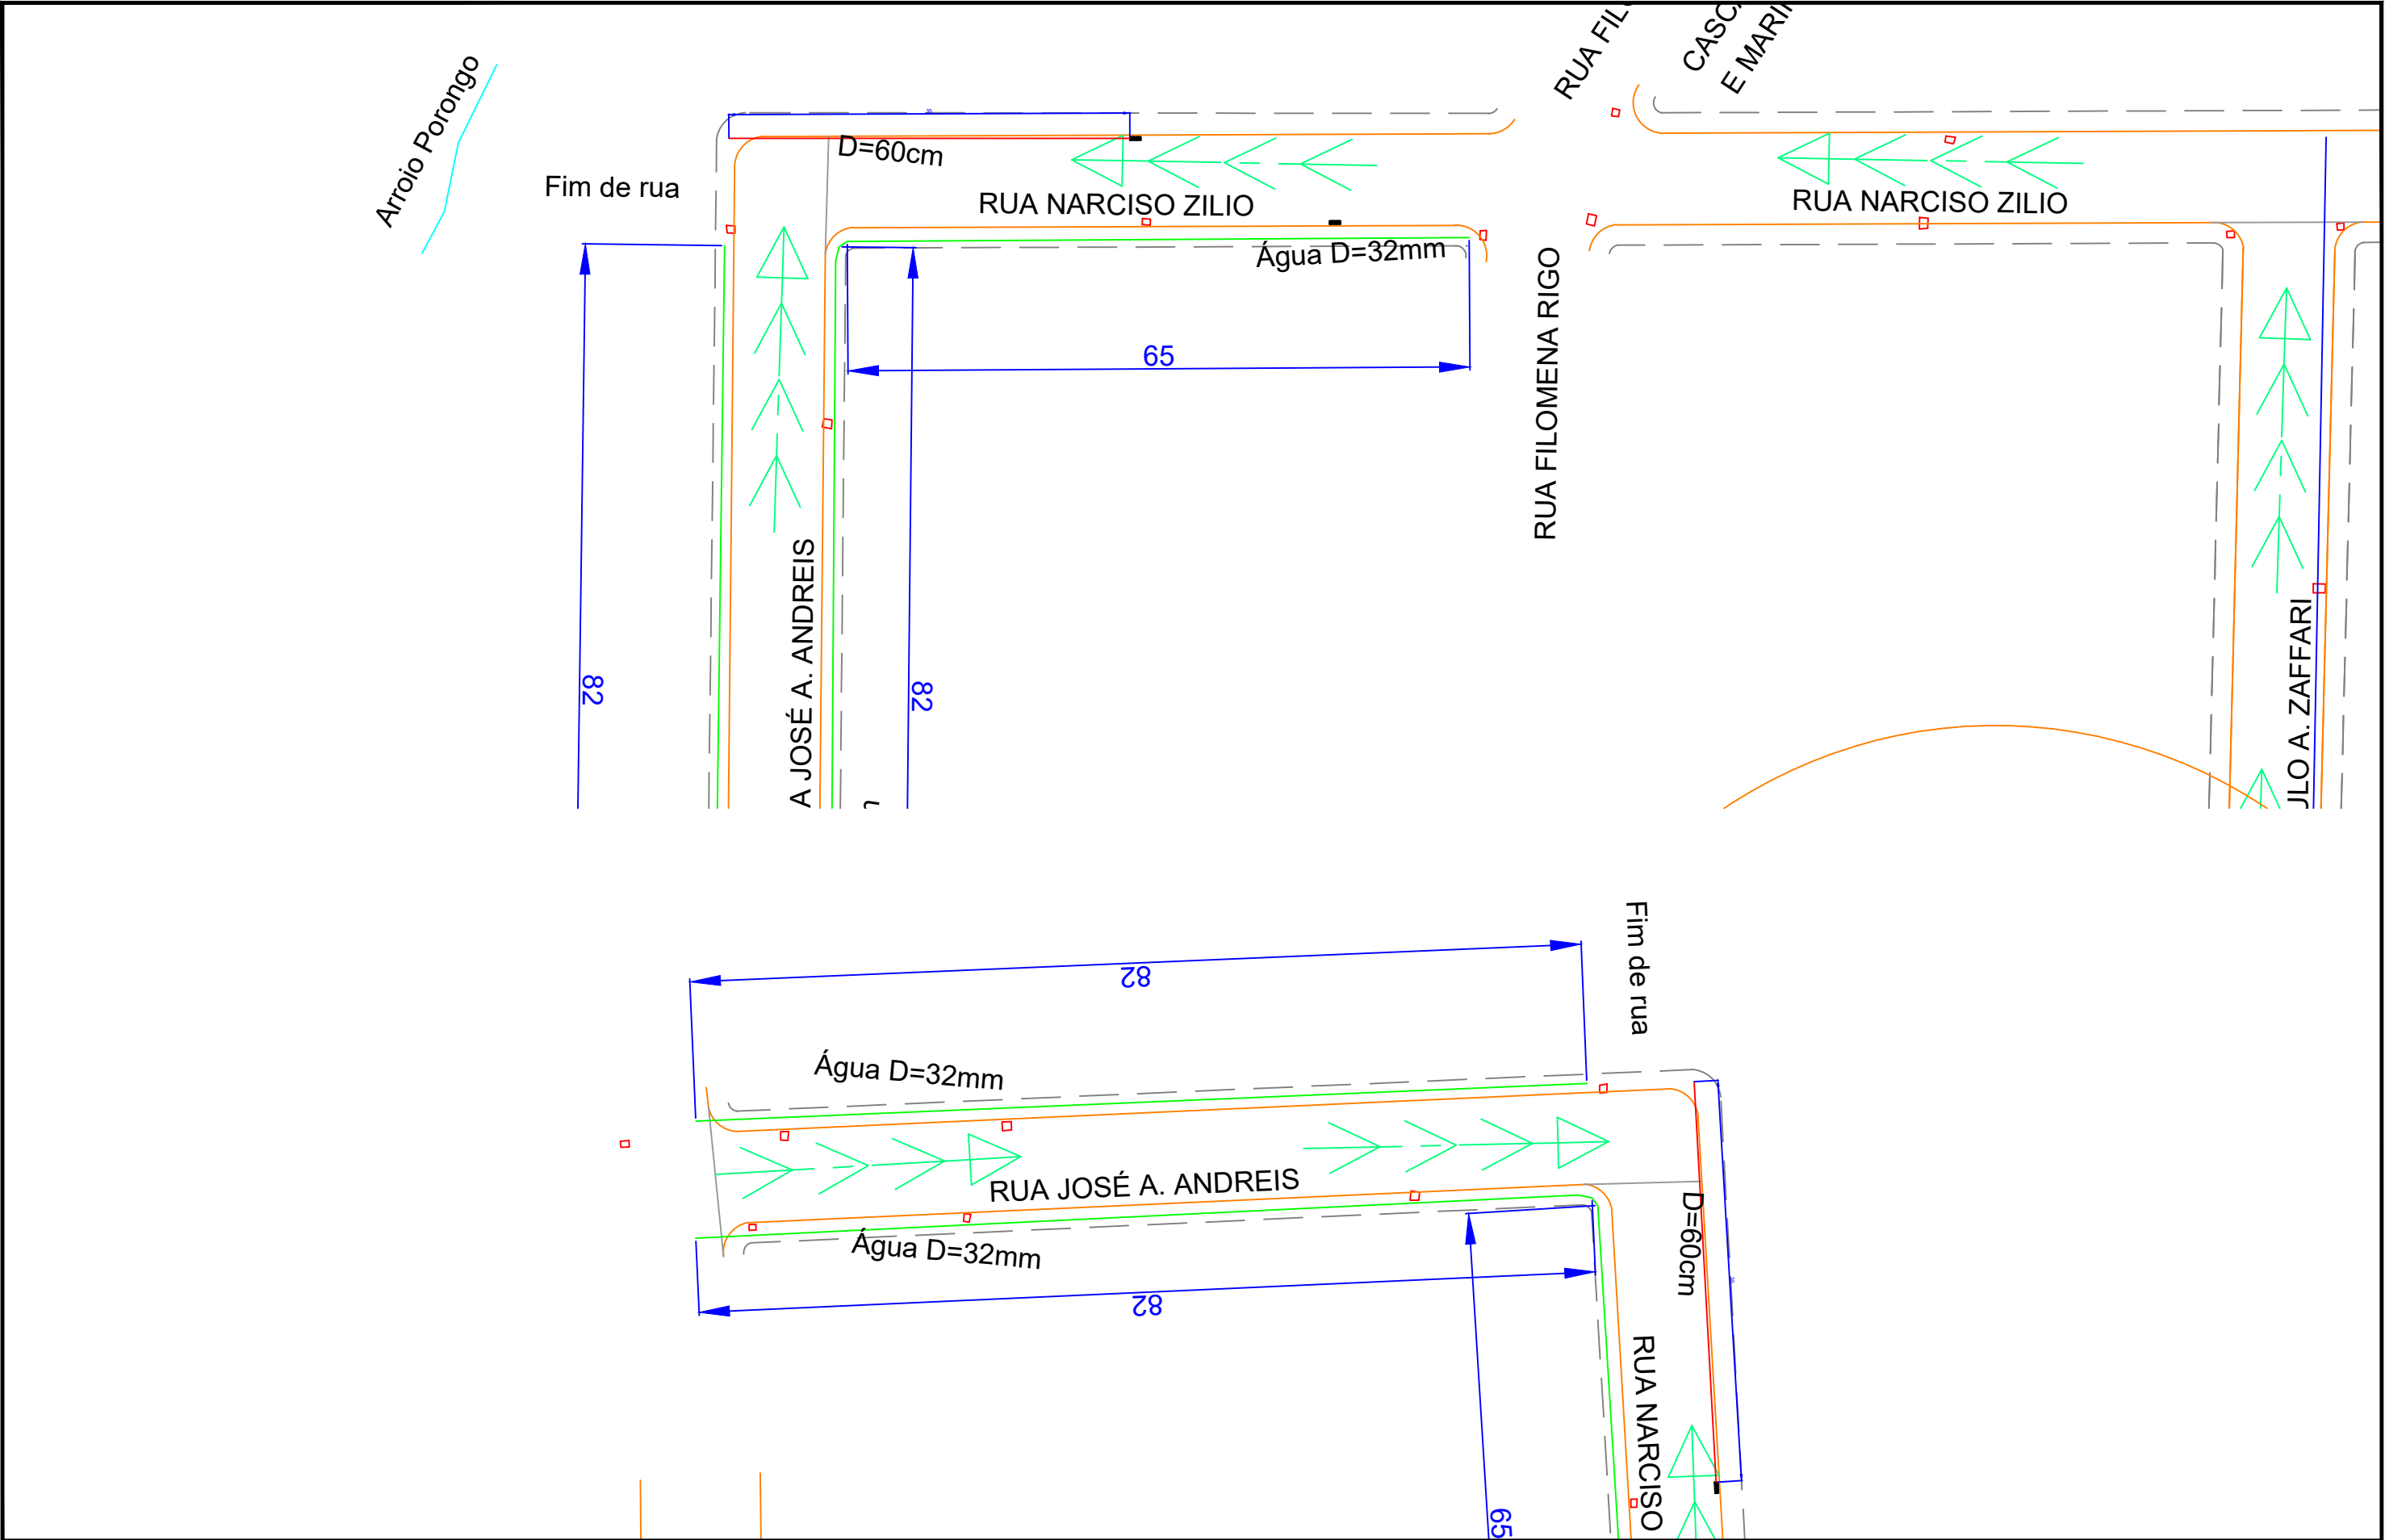
FOI CONSIDERADA A LIGAÇÃO DE TRECHOS NOVOS DE DRENAGEM EM REDES JÁ EXISTENTES, PORÉM NÃO FOI REALIZADO ESTUDO PARA VERIFICAR SE A TUBULAÇÃO EXISTENTE COMPORTA O ACRÉSCIMO DE VAZÃO. AINDA, PODEM SER NECESSÁRIOS AJUSTES EM BOCAS DE LOBO EXISTENTES PARA NOVAS LIGAÇÕES.
